# 環境と測定技術

# AI カメラによる断面・交差点交通量調査の実証試験

ムラタ計測器サービス株式会社

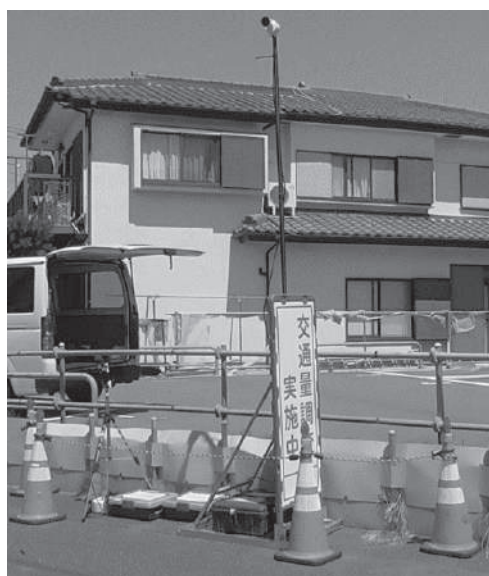
図1 測器の外観ならびに設置風景

実証試験には、セフテック株式会社製の「トラカメ」を用いた（図1）。本測器には鋼製架台、制御ボックス、ブロー製看板、支柱およびカメラがパッケージされている（総重量約45 kg）。現地で組立・設置後、電源を入れると直ちに録画（リアルタイム録画）と同時にクラウドサーバー（Safie：セーフイー株式会社）に保存される。保存された録画ファイルを映像解析システム（Scorer Cloud Traffic Counter：株式会社フューチャースタANDARD）にアップロードし、画面上で計測線を設定することでAIによる交通量測定が行われる。このAI交通量測定は、画面に映った車両をAIが検知し、車両ごとに番号が割り当てられ、さらに設定した計測線を通過した車両のサイズ、車種の記録を行う。この時、計測線を複数設定することで、直進右左折の測定が可能となる。

交差点の交通量調査においては、本システムを採用するに至るには未だ課題は多い。しかし、検証1ならびに2の結果より本システムの性能、精度には問題ないことがうかがえ、断面交通量調査に限っては本システムを用いてのAIによる交通量調査の運用は可能であると言っても過言ではない。本システムは比較的小コンパクト(W725 mm×D990 mm)、十分な重量(約45 kg)があり、風圧試験にも合格していること(～10 m/s<sup>2</sup>)から安全性と利便性が担保されている。しかし、それでも測器を現場に設置して人が離れる(無人)ことで、安全性、セキュリティの観点より管轄警察より無人調査の許可が得られない可能性が高い。運用するにも万が一の転倒リスクや盗難等の問題を避けるために、監督員の配備が現状不可欠である。したがって、本システムに限らず無人による交通量調査を実現するためには、行政機関と警察署との対話により理解と協力を得ることが必要不可欠であることが示唆された。

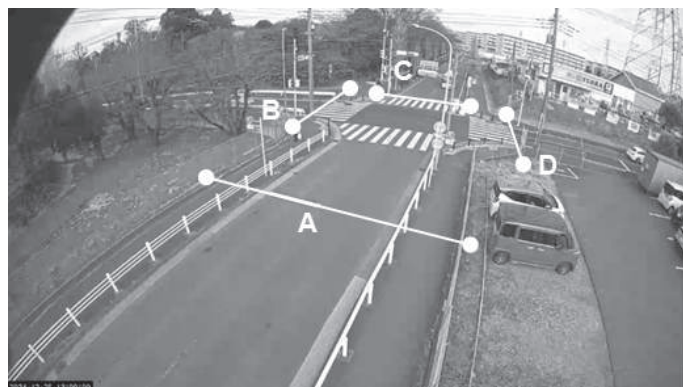
図 8 調査交差点と計測線

の約 60 %）。計測線 B 始点ならびに計測線 D 始点付近では、電柱や植樹、信号機等が狭い範囲に集中していることを映像より確認でき、これが ID のロストを引き起こした可能性がある（図 8）。例えば ID173 はログファイルでは計測線 B から交差点に進入したが、終点が記録されなかったため（図 9）、ロストデータとなった。ここで動画を確認すると、ID173 は計測線 B より交差点へ進入してすぐに周辺遮蔽物で一度 ID が消失したが、交差点内で再度同じ ID が付与されていた。しかし、計測線 D に到達する際に再度遮蔽物により ID が消失し、以降 ID は再度付与されず（図 10）、データ上ではその後の行き先が不明のため、ロストと判定された。また、ID173 と同様のケースで通過する車両から ID が消失した例を数多く確認でき、ロストした要因を特定できた。さらに、街灯が計測線 C 始点の進入方向にまたがっていたために（図 8）、計測線 C を始点とした進入車両の ID が消失しやすいこともデータと動画より確認できた。

開けていたためと推察できる。特に計測線 C への流出 (軌跡 2) については、オクルージョンの影響となる遮蔽物がなかったため、精度を 90 % 以上維持できたと推察される (図 7, 8)。しかし、計測線が画面奥に設定したため、検知できないこともしばしばあった (図 7)。したがって、本システムを運用して交差点で調査を行う際には対象交差点の街灯等の周辺環境、対象交差点からの距離を設置時に考慮する必要があることが示唆された。

本システムは、検証 1, 2 よりシステム上問題ないことが裏付けられており(図 3, 4)、検証 3 では、設置した周辺環境という外的要因(図 8)により精度が低下した。本システムの特徴は、録画映像に後から計測線を設定して AI による解析を行わせるため、計測線を設定し直して再解析することが可能である。そこで、その特徴を生かして計測線 A~D の位置を修正した。また、計測線 A~D のうちいずれかを検知しなかった場合、そのデータがロストとなることから、途中の軌跡を判定できるように交差点内に追加で計測線を設定した。これらの条件で再解析を行い、人手観測結果と比較した。

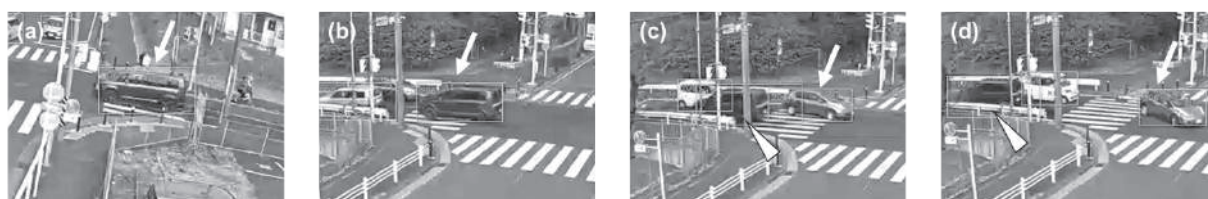
図 12 ID206(←), ID217(△)の軌跡

取れ、本来あり得ない軌跡を辿った結果を示した。ID173 同様に動画を確認すると (図 12)、D 方向より進入した ID206 は計測線 B を通過した (図 12 (a), (b))。その後、計測線 B に進入する対向車両 (ID209) と重なり、行き違った時には ID206 は対向車 ID209 に書き換えられ、元々 ID206 だった車は ID217 に書き換えられた (図 12 (c))。その後新しい ID206 はそのまま右折して計測線 A を通過して交差点から進出し、ID206 として記録された (図 11, 図 12 (d))。すなわち、図 11 で示す ID206 の記録は、ID206 と旧 ID209 の複合記録であることがうかがえた。整理すると、113 行目と 118 行目 (ID217) の記録は同一データであるため、112 行目と 113 行目 (118 行目) の 2 データで旧 ID206 の記録と見なせる。また、114 行目の新 ID206 (旧 ID209) は進入時のデータが損失したため、ロスト扱いとなる。なお、計測線 B を通過する前に旧 ID209 が損失したため、新たに ID209 で記録がされている (図 11)。以上より、菅原ら、堀井ら<sup>12), 13)</sup> が懸念していた通り、オク

ルージョンによりこのエラーが起きたことが明らかとなった。
